COFFRAGE

Panneau en sapin 3 couches
avec surfaces extérieure revêtues de résine de melamine

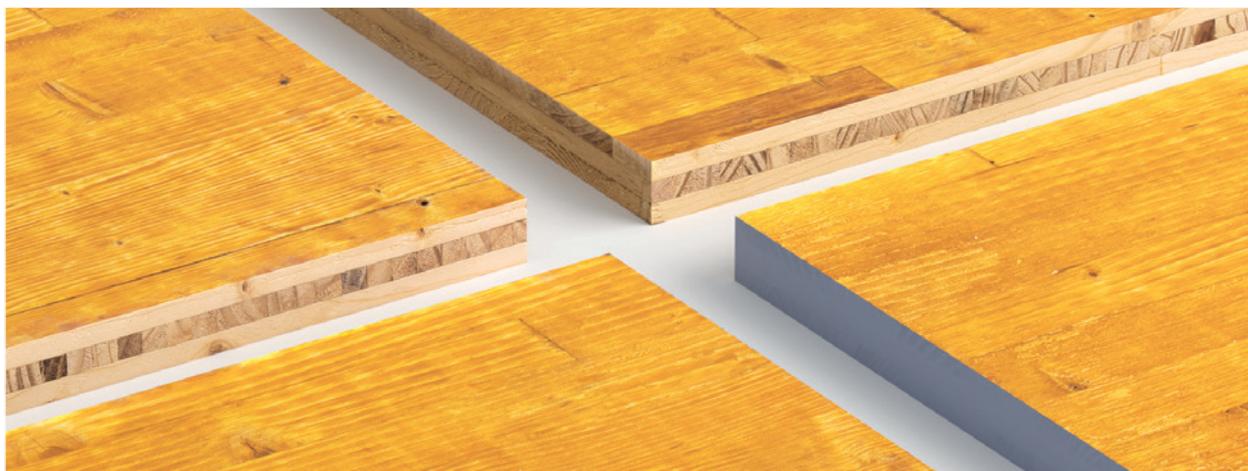
Ilpa

Grace à la taille réduite des bandes périphériques et l'absence d'un cadre périmétrique dans la couche interne.

Structure: surface externe avec des bandes étroites qui réduisent la formation de fissures. Aucun bouchon de réparation. Absence de résine en surface.

L'absence de cadre périmétrique dans la couche interne vous permet de découper le panneau sans changer sa structure.

Découpe: le panneau, sans cadre périmétrique, peut être découpé en tout point sans altérer ses caractéristiques mécaniques.
